信号機撤去後の効果検証

一灯点滅式信号機の撤去後の安全対策事例（県内）

信号機撤去後の効果検証（平成27/29年）

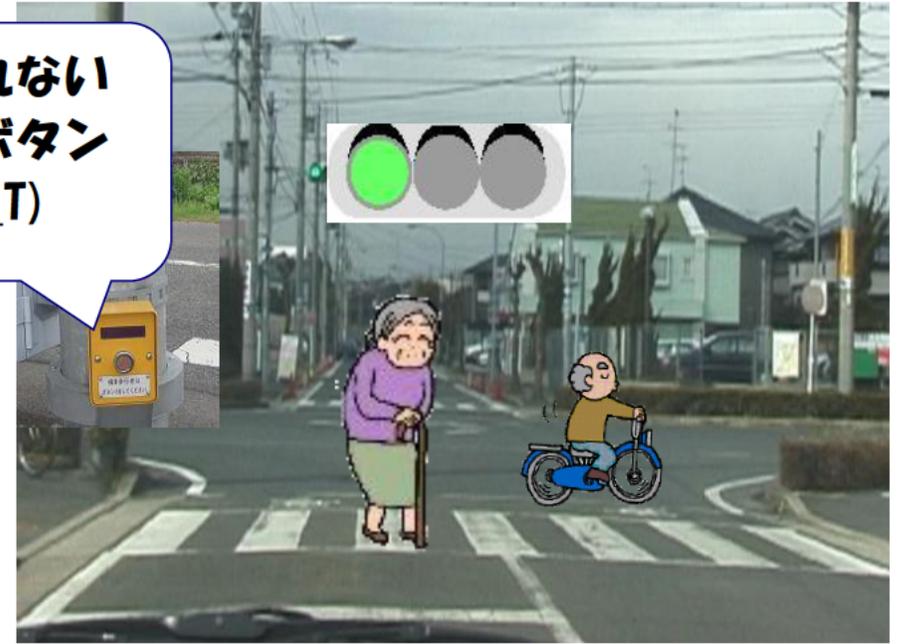
旧道

交通量減少

バイパス

交通量増加

交通の流れが変わり、
交通量が減少…
信号無視を誘発…
危険！ →撤去を検討

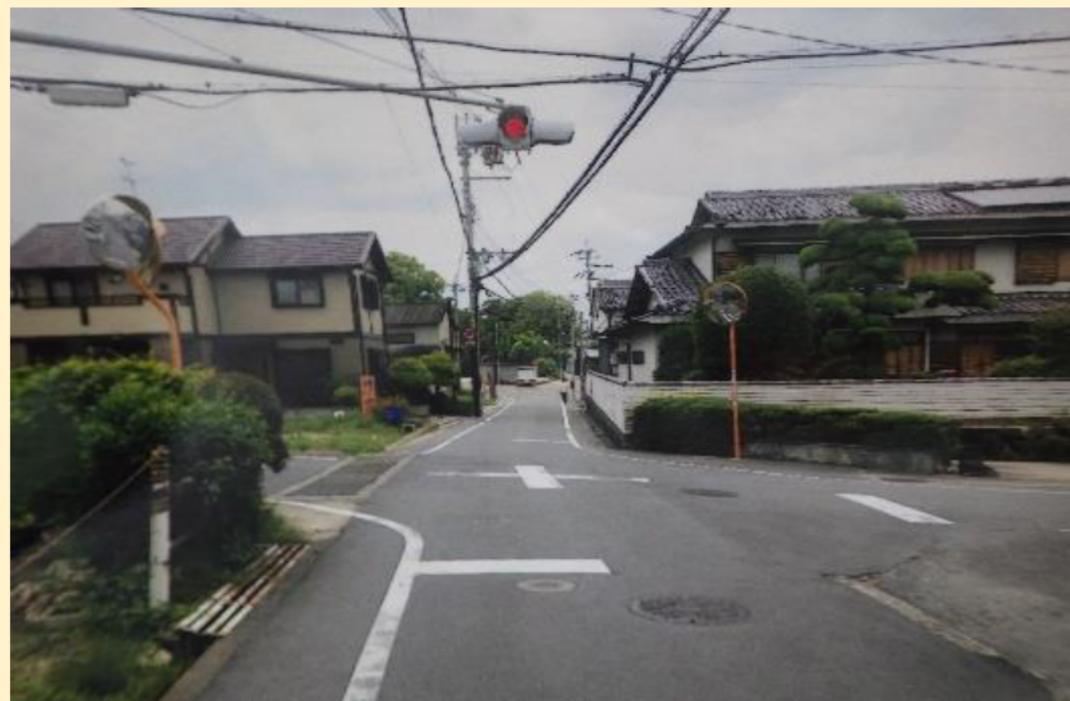
撤去前

- ・ 必要性が低下した一灯点滅式信号機

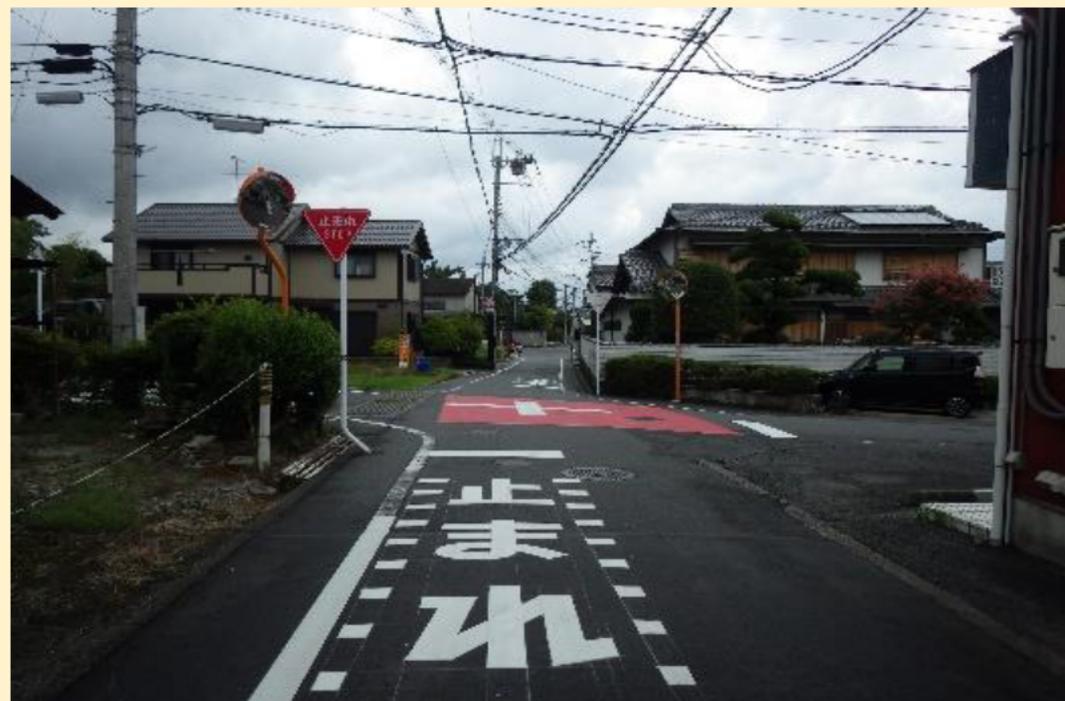
撤去後

- ・ 一時停止規制（標識・止まれの強調表示）
- ・ カラー舗装
